## ESIGENZE DEL CLIENTE

Soluzione scelta: **OXYGEN | SAG compensator**, 320kVA, 460V, 60Hz

### **Esempio di un buco di tensione monofase e azione di OXYGEN:**

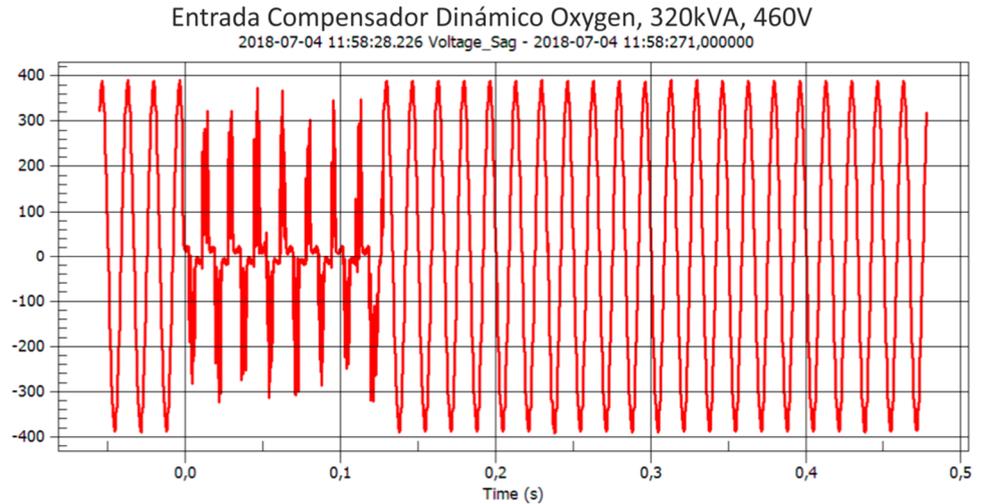
*OXYGEN Tensione  
Input (solo fase L2-N)*

Profondità: -65,48% della tensione nominale  
Durata : 0,133 secondi  
Tensione nominale: 460V  
Frequenza: 60Hz

Durante il periodo di misure, la fase di neutro della tensione di rete è stata compresa tra 91.8 V and 281.7 V e OXYGEN | SAG compensator ha regolato la tensione e protetto contro i buchi di tensione.

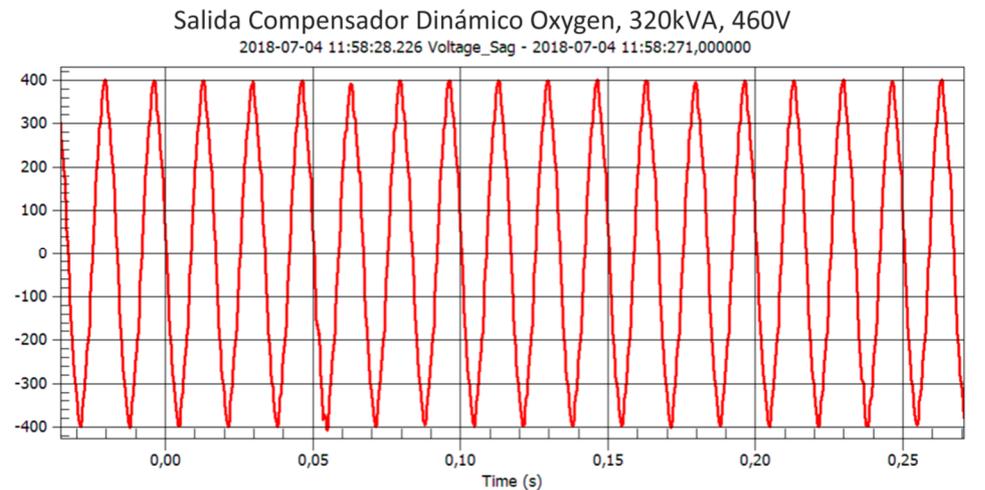
*OXYGEN Tensione  
Output (solo fase L2-N)*

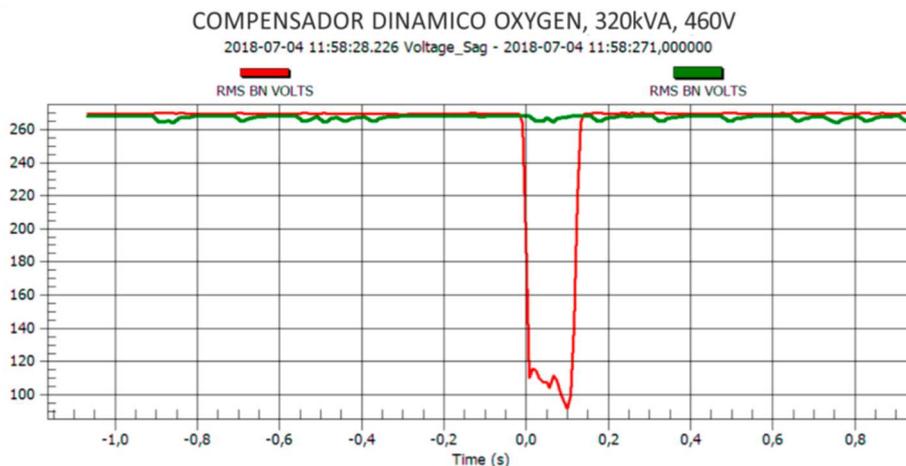
*La linea rossa rappresenta la tensione di input nel momento in cui la tensione diminuisce fino a 91.8 V e la linea verde rappresenta la stessa fase ma compensata da OXYGEN.*
